Sanierung Olympiazeltdach München

Ergebnisse Bestandsuntersuchungen | Erweiterung Sanierungsumfang |
Vorstellung Sanierungsstrategie

157. Aufsichtsratssitzung OMG / 17.12.2021 | SWM Immobilien | Dr. E

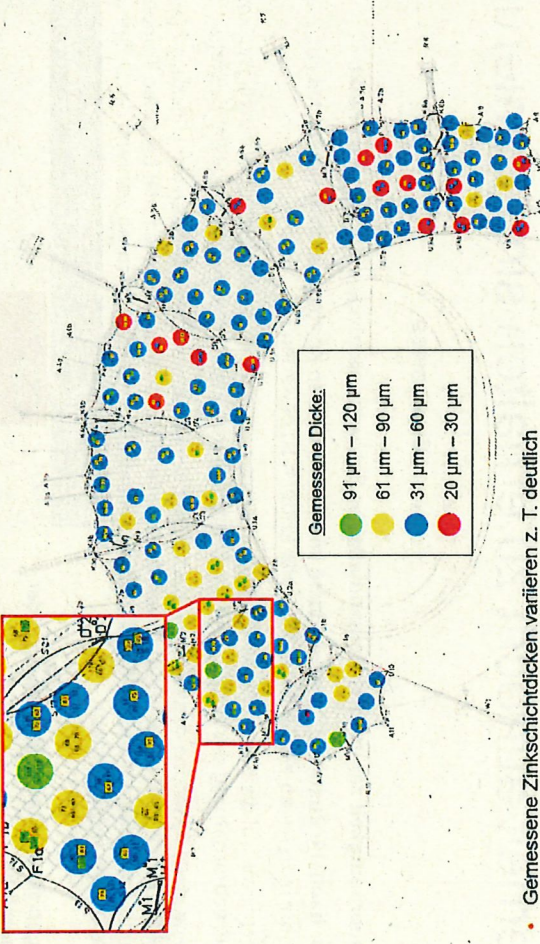
Bauteil	Ergebnisse	Ableitung Handlungsbedarf
<p>▶ Seilnetz</p>	<p>▶ Ursprünglich geforderte Schichtdicke an zahlenreich Stellen deutlich unterschritten</p> <p>Exemplarische Diskussion der Ergebnisse der Zinkschichtdickenmessung im Stadion</p>

<ul style="list-style-type: none"> • Gemessene Zinkschichtdicken variieren z. T. deutlich • Ursprünglich geforderte Schichtdicke (60 µm) z. T. deutlich unterschritten → Dauerhaftigkeit eingeschränkt 	<p>▶ Sanierungskonzept ist in Generalsanierungspaket GS 3 zu erarbeiten</p>
