### **Antrag des Bezirksausschusses 12:**

## **Wiederherstellen der vollen Nutzbarkeit der Bike&Ride-Anlage an der U-Bahnhaltestelle ‚Kieferngarten‘**

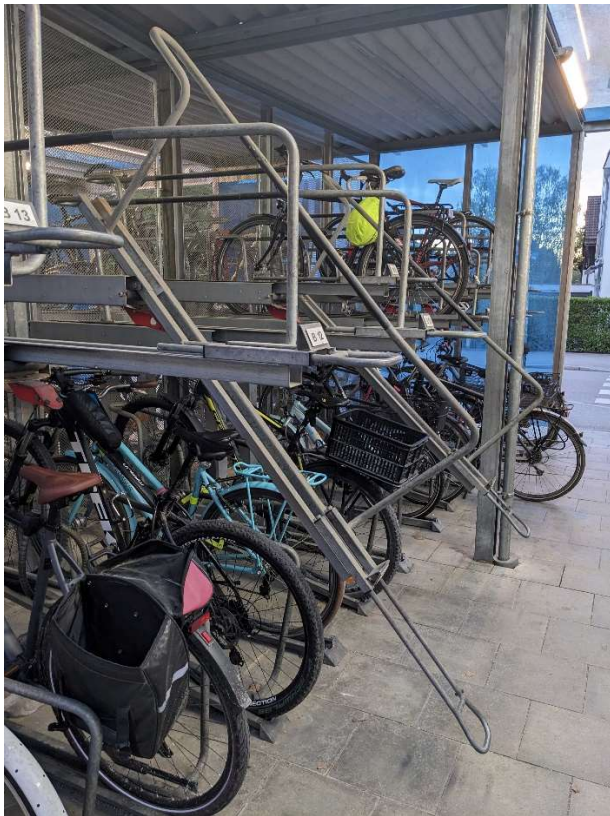
Die Schienen der oberen Stellplätze sind teilweise so steil [Bild 1], dass es zur eigenen Sicherheit erforderlich ist, das Fahrrad beim Abstellen bis zum Abschließen bzw. beim Abholen nach dem Aufschließen aktiv in der Schiene zu halten, damit es nicht aus der Halterung rutscht und einem entgegenfällt.

[1] B+R Kieferngarten: Stellplatz oben: steile Parkschiene

Das Mobilitätsreferat der LH München wird aufgefordert, die, durch die P+R Park & Ride GmbH betriebene, Bike&Ride-Anlage an der U-Bahnhaltestelle ‚Kieferngarten‘ in Freimann warten zu lassen und die volle Nutzbarkeit der oberen Stellplätze wiederherzustellen bzw. an den aktuellen Stand der Technik anzupassen. Insbesondere sollen die oberen Schienen zum Abstellen der Fahrräder bei der Bedienung nicht mehr so steil sein, dass Fahrräder aus der Halterung auf die Benutzerinnen und Benutzer fallen können. Dazu ist die Begrenzung des maximalen Anstellwinkels der oberen Schienen durch eine stabilere Lösung zu ersetzen (z.B. integrierte Gasdruckfedern oder in der Schiene nachlaufende Begrenzung mit einem besseren Hebel)

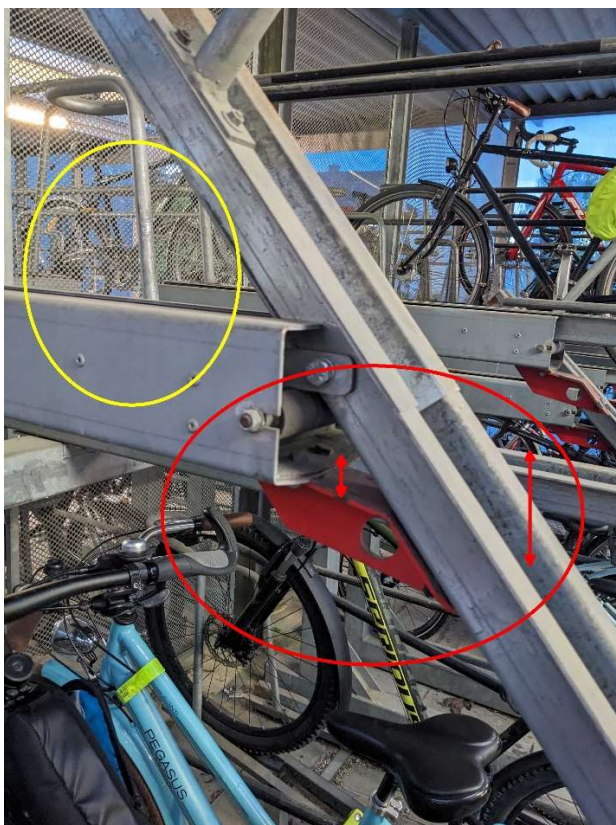
Die aktuelle Begrenzung des Anstellwinkels der oberen Schienen ist durch eine ungünstige Hebelwirkung und der über die Jahre verbogenen (geschüsselten) Haltekonstruktion viel zu spät wirksam [Bild 2, rot markiert]. Je nach Nutzungshäufigkeit des Stellplatzes nimmt die Steilheit ständig zu.

[2] B+R Kieferngarten: oben steile Parkschiene (Detail):

\* rot: aktuelle Begrenzung des Anstellwinkels an geschüsselter Haltekonstruktion

\* gelb: KEINE in der Schiene nachlaufende Begrenzung mit einem besseren Hebel

Inzwischen werden bei Doppelstockparkern bedienungsfreundlichere, bzw. mindestens robustere Konstruktionen an den oberen Stellplätzen verbaut (z.B. integrierte Gasdruckfedern oder eine, in der Schiene nachlaufende Begrenzung mit einem besseren Hebel) [5].

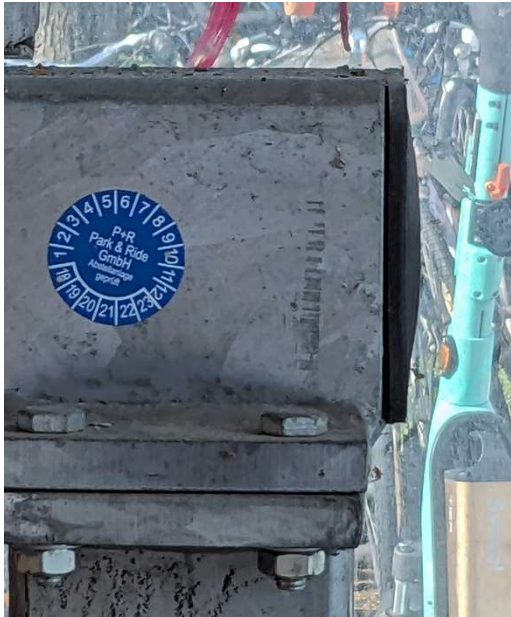
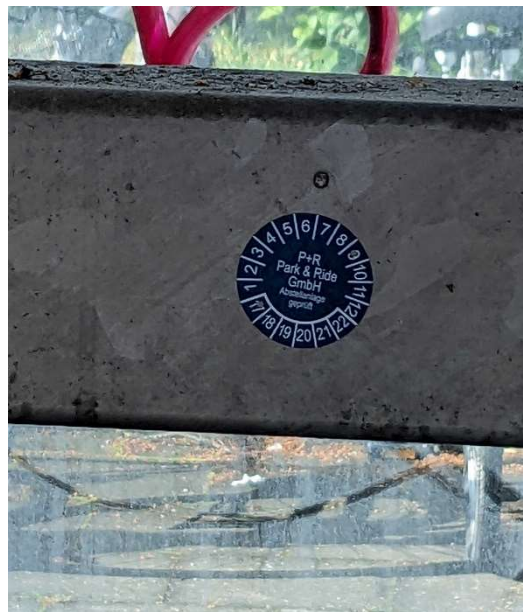
Gemäß aufgeklebten Prüfplaketten wurden die Anlagen im September 2017 bzw. Oktober 2018 durch die P+R Park & Ride GmbH geprüft [3], Plaketten für aktuellere Prüfungen wurden nicht gefunden.

[3] Prüfplaketten (2017 und 2018)

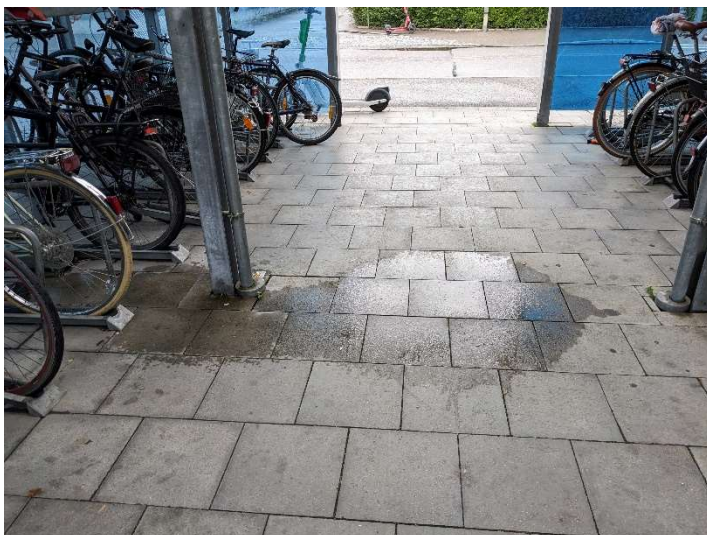
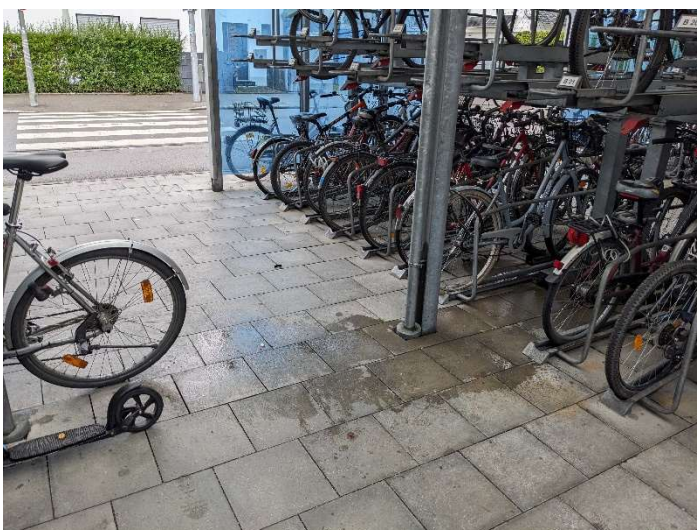
Außerdem ist das Fahrrad-Parkhaus undicht, die in der Mitte abgestellten Fahrräder werden bei Regen nass [4]

[4] Das B+R-Parkhaus ist undicht (bereits bei geringem Niederschlag)

Zusätzlich soll das Eindringen von Regenwasser in das Fahrrad-Parkhaus beseitigt werden.
