## Anfrage für die Sitzung des Bezirksausschuss 6 Sendling am 3. Juni 2024

### Überprüfung des Sachstandes zum Thema Prüfstatik und Zusendung der Prüfberichte zur Baustelle Alramstraße/Sendlinger Loch

Anlage 1: Bilder Sendlinger Loch, Ende Mai 2024

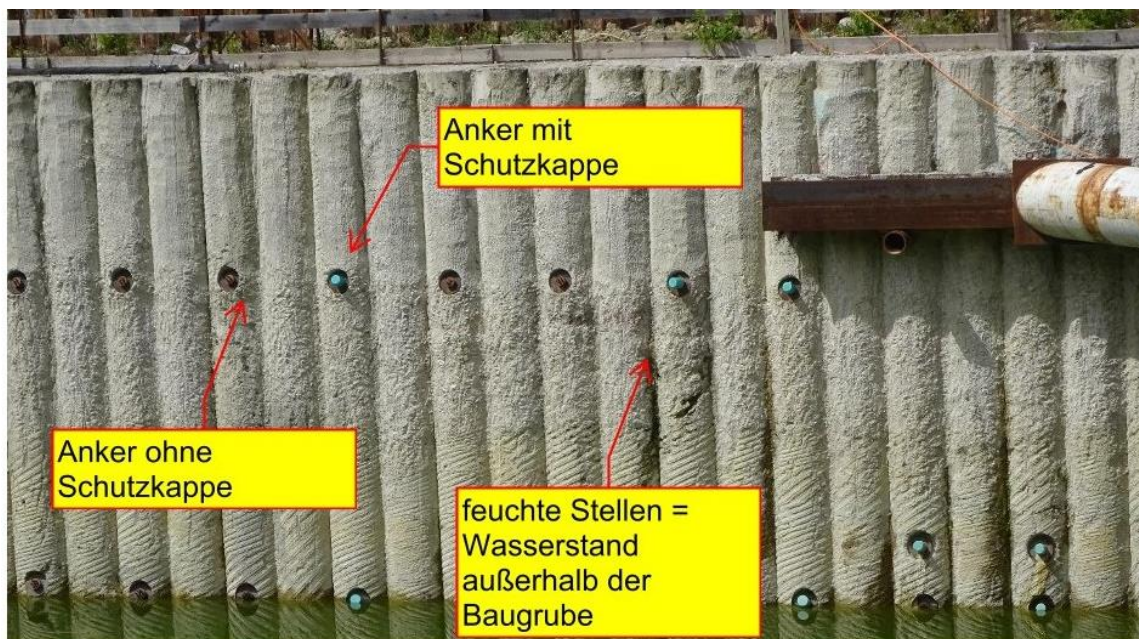
*In Anlage 1 haben wir ergänzend Fotos beigefügt die einen Einblick in den Zustand der Baugrube geben (Stand Ende Mai 2024). Zu sehen ist die rückverankerte überschnittene Bohrpfahlwand, die Verpressanker und im östlichen Bereich der Baugrube die Gurtung mit den Rohrsteifen. An den Verpressankern fehlen teilweise die Kunststoffkappen, so dass Keilträgerplatte, Keile und Litzen sichtbar sind. Sie sind augenscheinlich korrodiert. Ein Korrosionsschutz ist nicht ersichtlich.*

Abbildung 1: Ausschnitt Ansicht nördliche Baugrubenwand

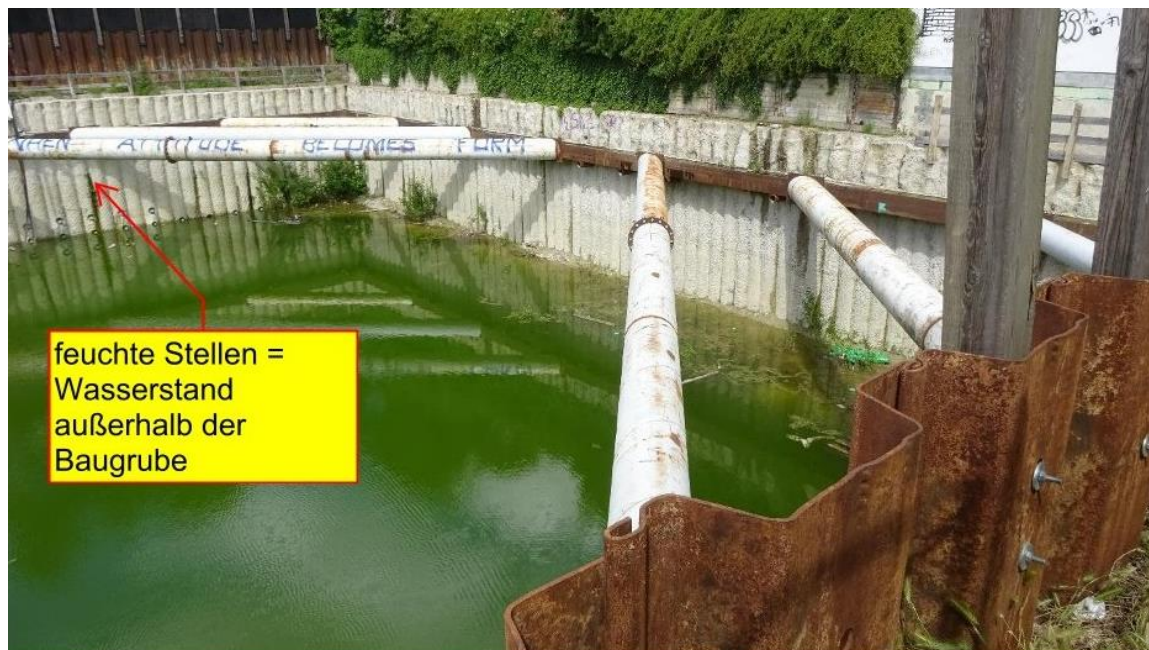
Abbildung 2: Baugrubenaussteifung im Bereich der östlichen Baugrube

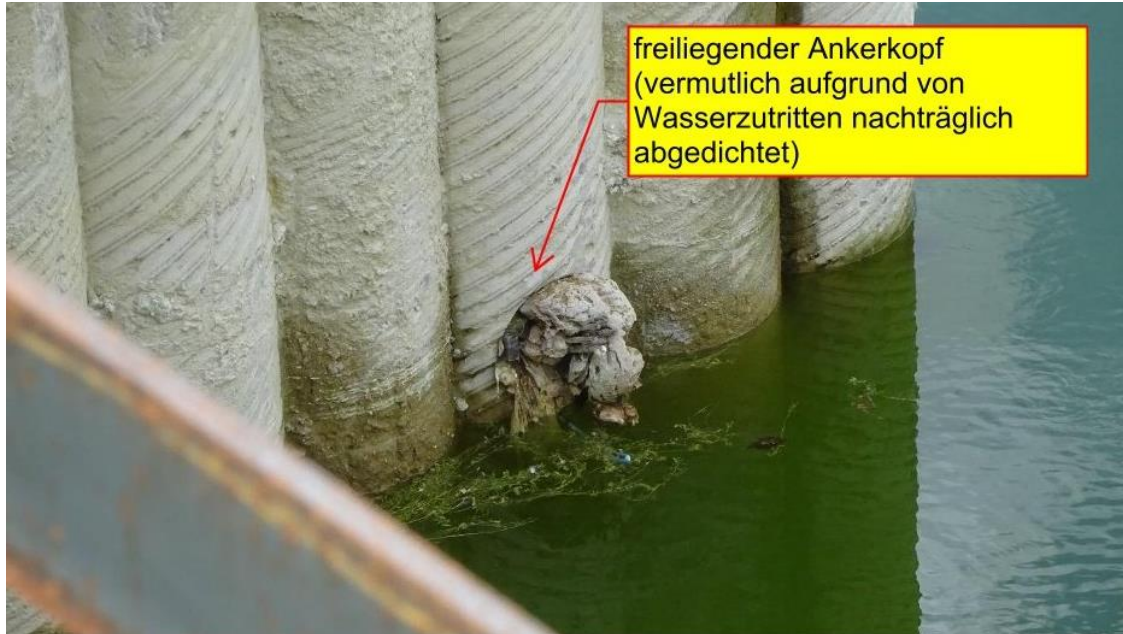
Abbildung 3: freiliegender Ankerkopf

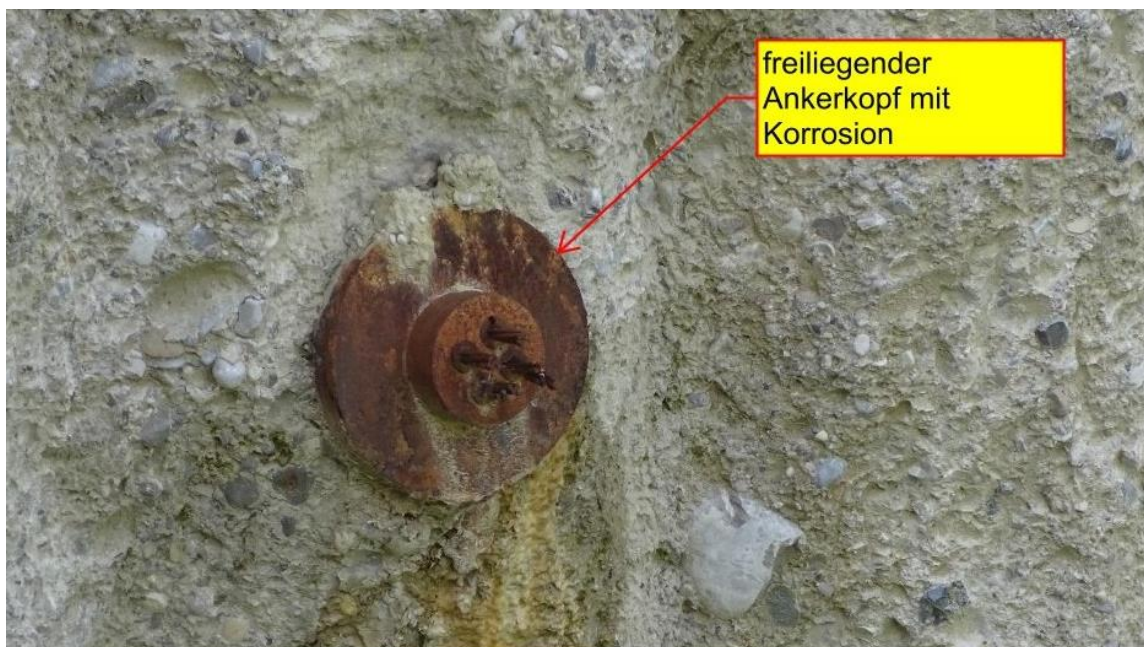
Abbildung 4: freiliegender Ankerkopf – Verpressanker mit 4 Litzen

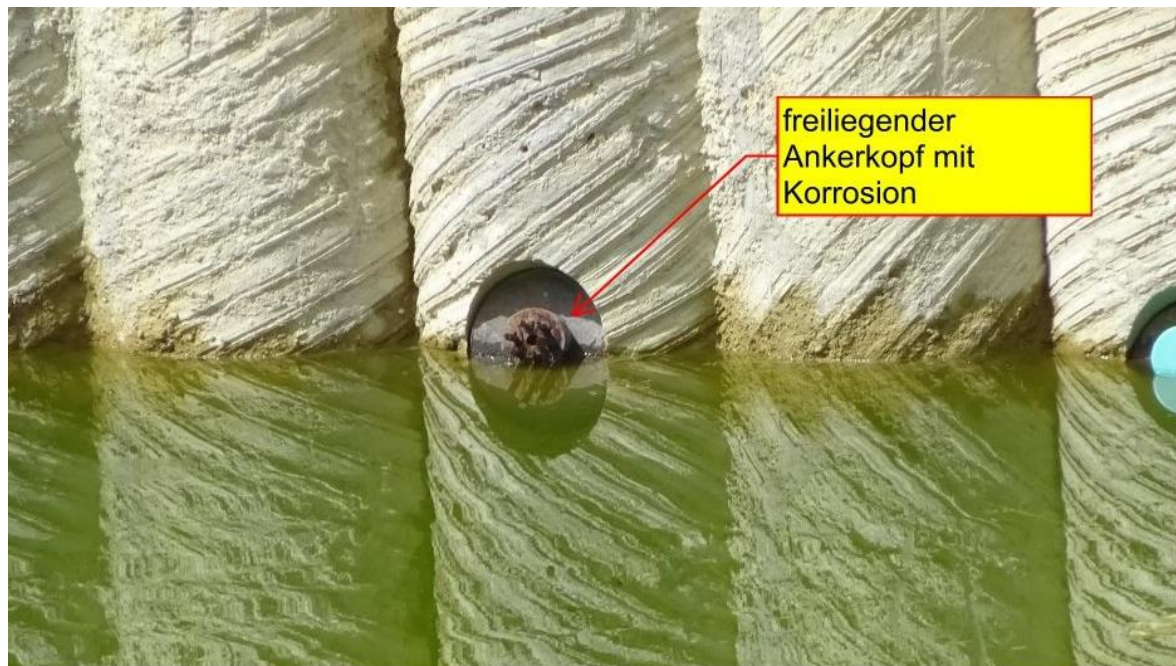
Abbildung 5: freiliegender Ankerkopf – Verpressanker mit 6 Litzen
