**VERWALTUNGS-AUSSCHUSS
DES KULTURBAUFONDS**

**PRÄSENTATION
FÖRDERPROJEKT
MUHLEISEN ORGEL
IN DER ABTEI UND PFARREI ST. BONIFAZ**

Karlstraße 34, 80333 München
Maxvorstadt

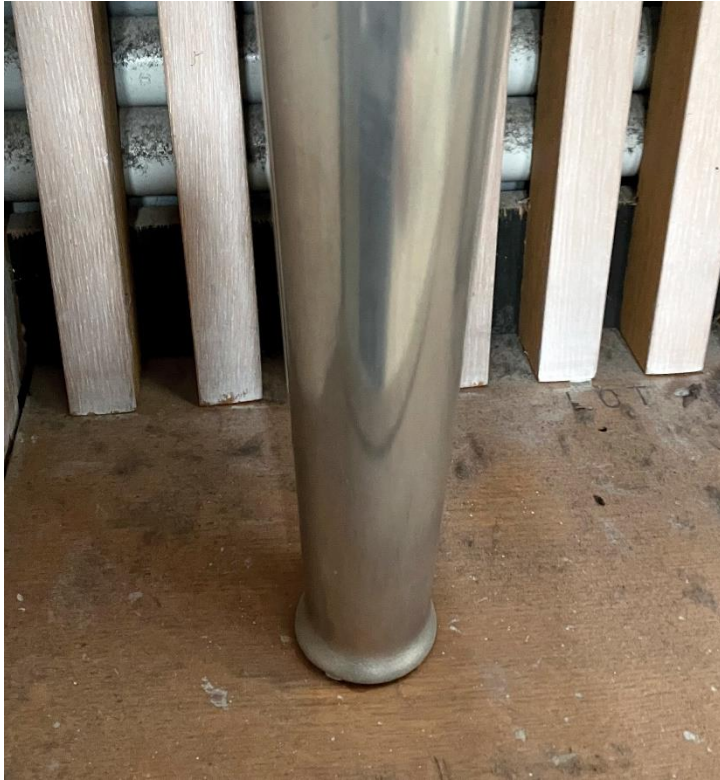
Eingesunkene Pfeifenfüße – Staub – Schimmel
Elephantenfüße

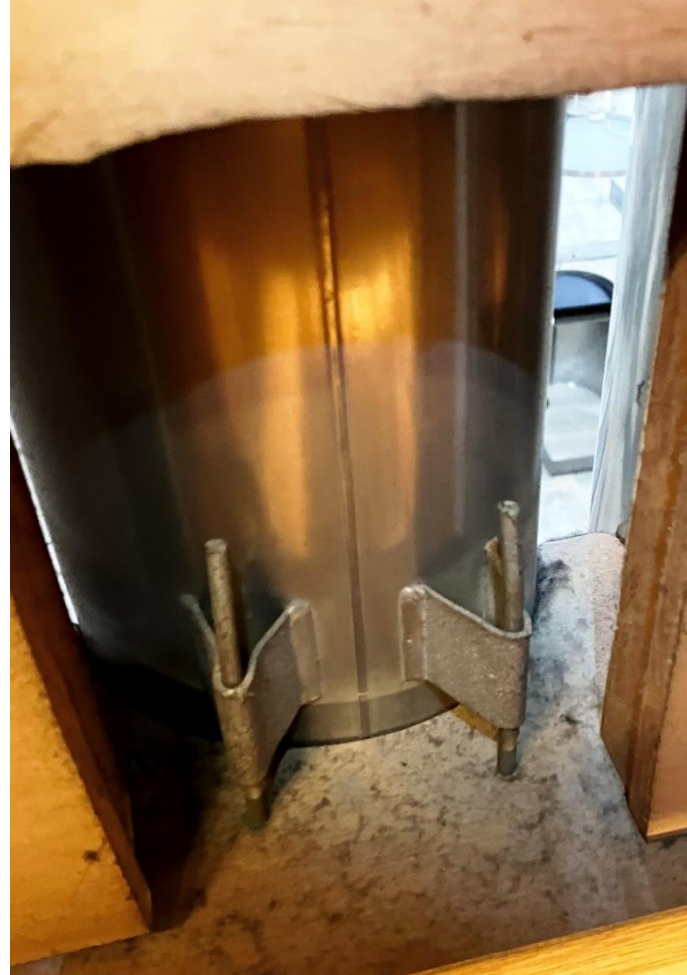
Nicht ausreichend gesicherte Prospektpfeifen

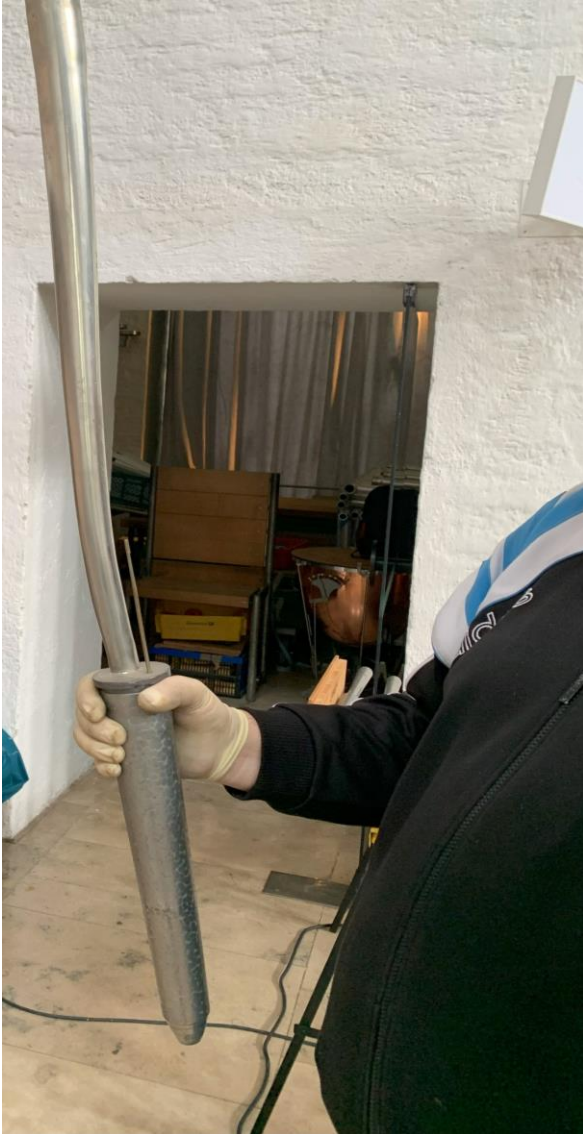
Eingedellte und verbogene Zungenpfeife

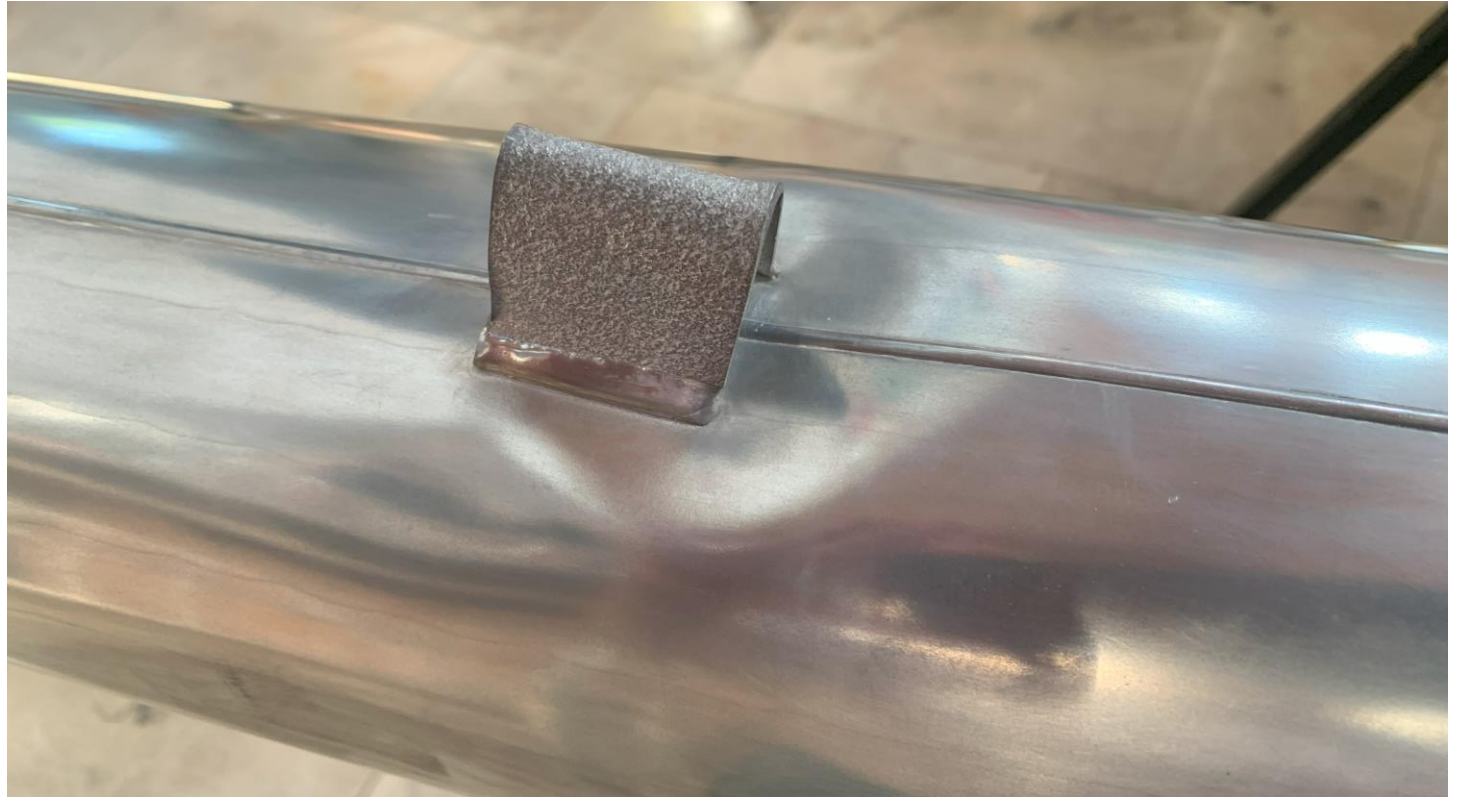
Eingedellte Labialpfeife

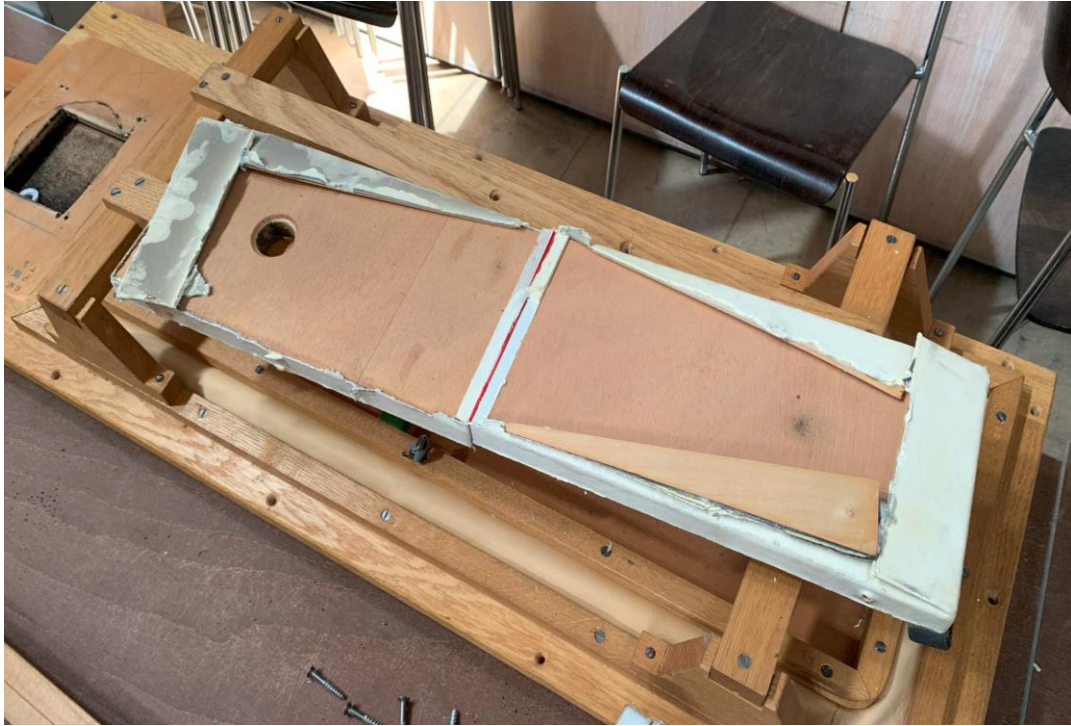
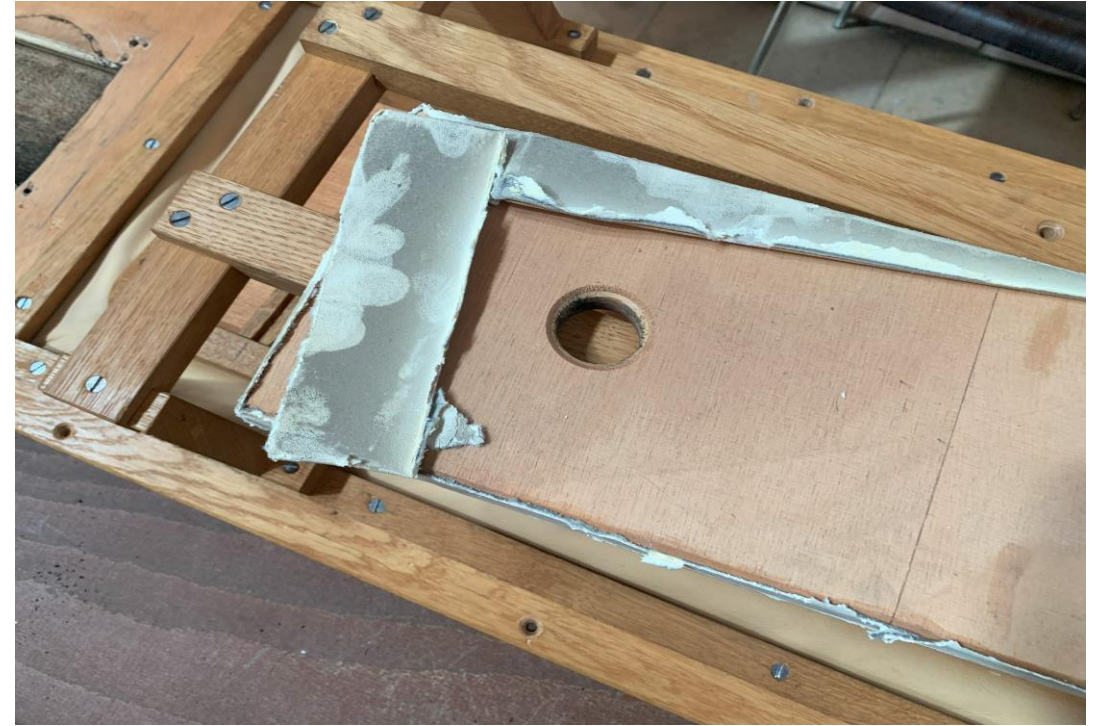
Windsystem – marode Ausgleichsbälge
