## Interfraktioneller Antrag zur Sitzung am 04.08.2021

### Antrag Schulwegsicherheit – Bahnübergang Germeringer Weg

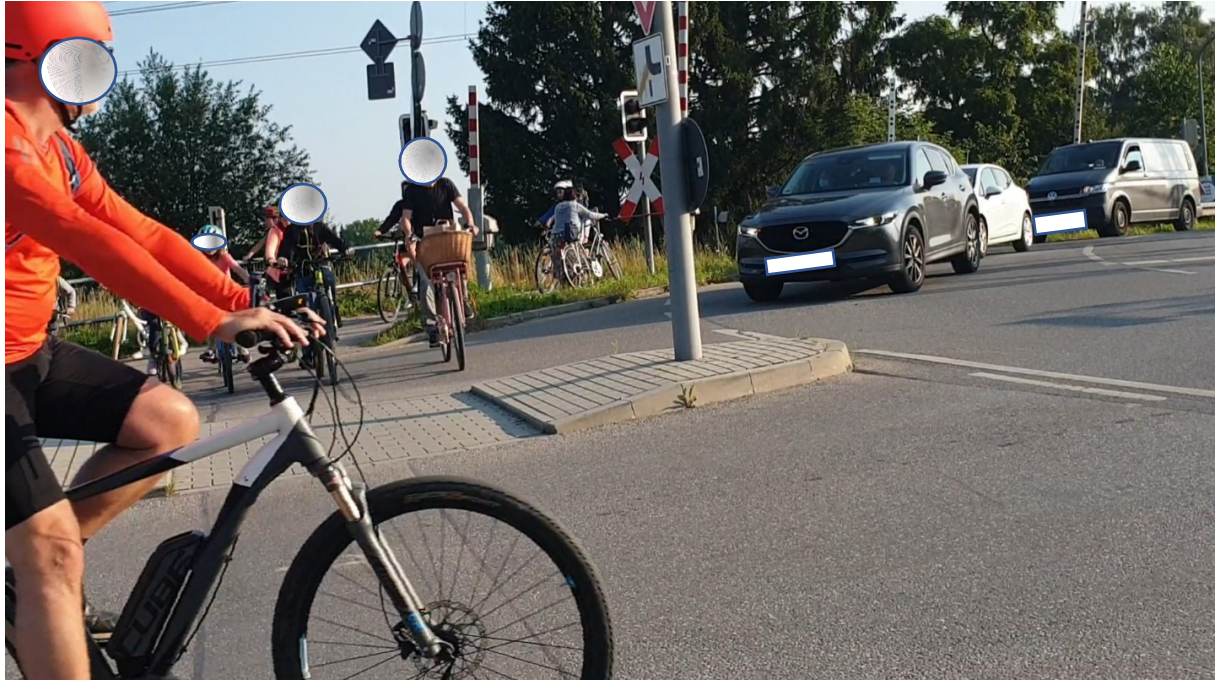
## 2. Phase mit ersten Kraftfahrzeugen

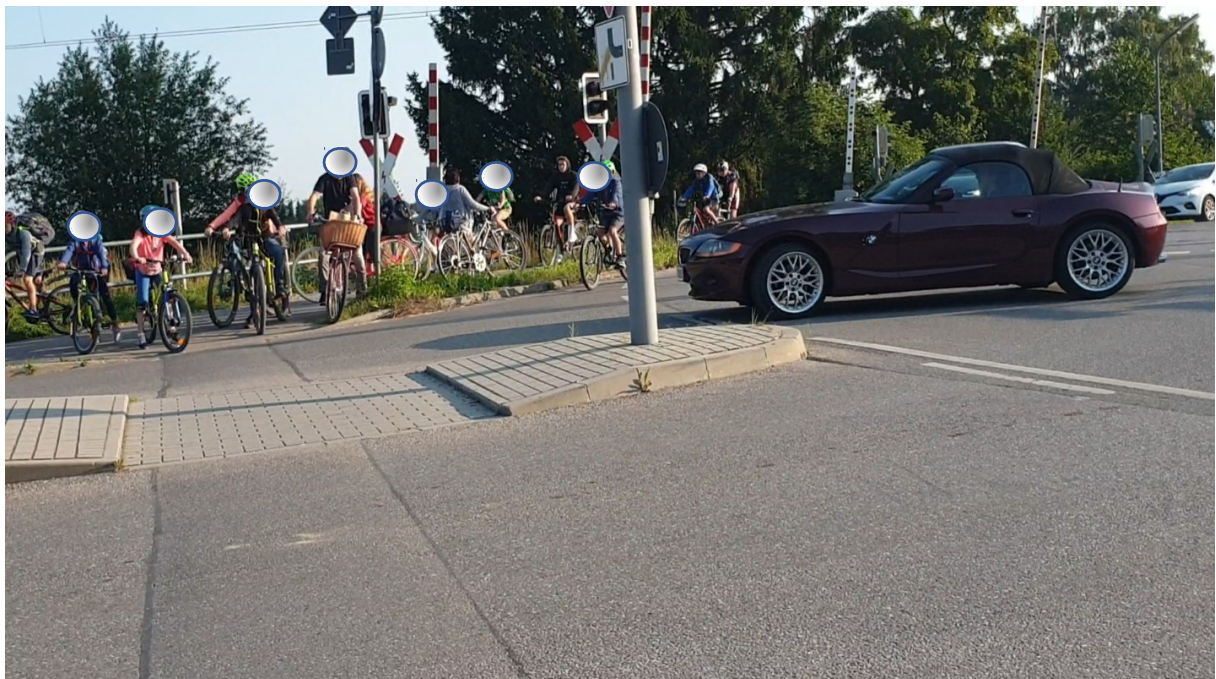
## 3. Phase mit Einfahrt vom Freihamer Weg

Fallbeschreibung 21.07.2021 7:40 (Video 1:09 Minuten)

- Der erste Schwung der Radfahrer\*innen konnte vom Norden kommend zügig in den Germeringer Weg einbiegen, teilweise die Querungshilfe nutzend – Fahrzeuge im Germeringer Weg Süd warteten
- Mit Vorfahren der ersten Kfz aus Richtung Norden wurde die Fahrt der Schüler\*innen gestoppt, keine Rücksichtnahme durch Kfz-Fahrer\*innen (im Video deutlich hörbarer Kommentar “die nehmen nie Rücksicht“)
- Einfahrt durch Kfz in den Germeringer Weg vom Freihamer Weg auch noch während letzte Schüler\*innen warteten
