Akute Gefahr für Radfahrende Martin Luther Straße

BA-Antrags-Nr. 20-26 / B 04871 des Bezirksausschusses des Stadtbezirkes 17 -
Obergiesing vom 13.12.2022

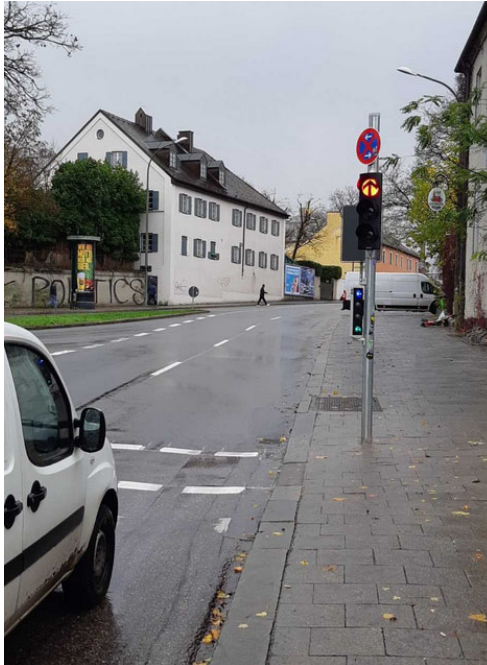
eigene Aufnahme vom 18.11.2022

Wir möchten hierbei aber auch nicht unerwähnt lassen, dass es schon eines gewissen Gleichmuts bedarf, um ein eindeutig nur für Radfahrende zu erkennendes Signal, welches noch dazu in Form eines Kleinsignalgebers montiert ist, als Signal für den Fahrverkehr zu interpretieren. Das nachfolgend abgebildete Foto wurde bereits am 18.11.2022 aufgenommen und stellt die geschilderte Situation dar. Aufgrund der „geschützten Aufnahmeposition“ auf dem Bürgersteig, gibt dieses Foto nicht ganz die Perspektive wieder, die eine herannahende Fahrzeugführer*in auf der rechten Fahrspur hat. Von der Position einer Fahrzeugführer*in aus betrachtet, ist das Signal für Radfahrende noch deutlich eingeschränkter wahrnehmbar.

Wir bitten bei der Aufnahme auch auf das Größenverhältnis der beiden Signalgeber zu achten, bei dem das deutlich eingeschränkt wahrnehmbare Signal für Radfahrende nur einen Bruchteil der Fläche des zeitgleich deutlich präsenteren „Rot“ anzeigenden Signals für den Fahrverkehr einnimmt. Durch die Kombination des Fahrtrichtungsbezugs „Linkspfeil“ und der mit Radsymbolen versehenen Signalscheiben des Kleinsignalgebers, ist es nach Auffassung des Mobilitätsreferates mehr als eindeutig, in welche Wirkungsrichtung (nach links), als auch auf welche Verkehrsgruppe (nur für Radfahrende) das fragliche Signal seine Geltung ausübt. Unter diesen Gesichtspunkten weist eine „Fehlinterpretation“ des Kleinsignalgebers, unter völliger Missachtung der deutlich präsenteren und „Rot“ zeigenden Fahrverkehrssignalgeber, auf eine zumindest grobe Fahrlässigkeit dieser Fahrzeugführer*innen hin.

Das Mobilitätsreferat hat zwischenzeitlich, wie eingangs bereits erwähnt, den Kleinsignalgeber für Radfahrende noch etwas weiter eindrehen lassen, so dass sich das von Kraftfahrzeugführer*innen überhaupt noch wahrnehmbare Signalbild „Rad“ weiter reduzierte. Des Weiteren wurde angeordnet, dass der Kleinsignalgeber versuchsweise mit einer seitlichen Blende versehen werden soll. Bis zur Umsetzung bitten wir noch um Geduld.
