Projekthandbuch 2**Klärwerk Gut Großlappen
Modernisierung der Primärschlammeindickung**

Projektgenehmigung

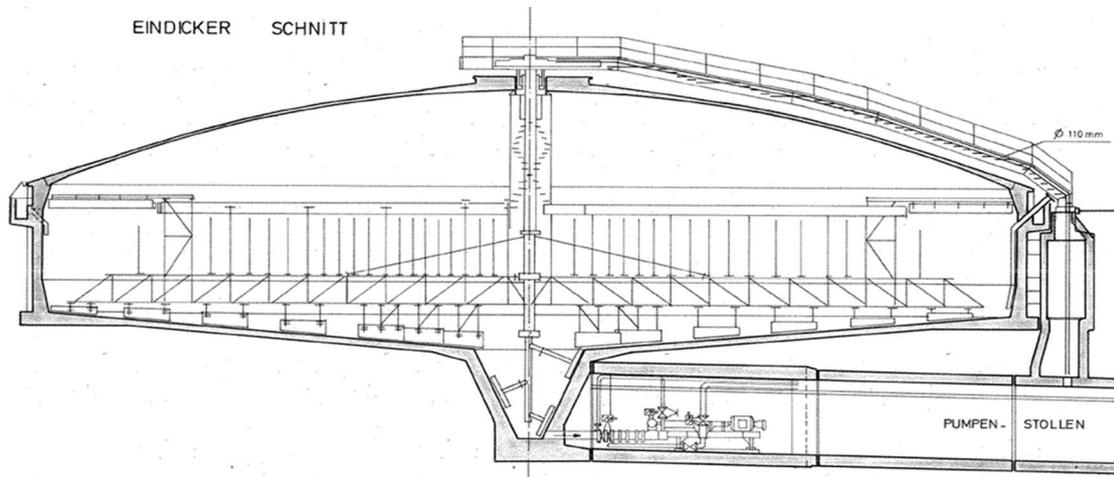
Abbildung 1: Schnittdarstellung eines Eindickers im Klärwerk Gut Großlappen mit Krählwerk (Zustand bei Erstausrüstung)

Die Behälter der Eindickeranlage sind kreisrunde Bauwerke aus Stahlbeton, die nach oben durch eine ebenfalls aus Stahlbeton bestehende Kuppel abgeschlossen werden (siehe Abbildung 1). Im Inneren ist ein Krählwerk aus Stahl eingebaut, das von außen über ein Getriebe elektrisch angetrieben wird. Das Krählwerk rotiert sehr langsam. Dabei wird beim Durchlaufen der Wasserzone über eine kammartige Struktur der Aufstieg des Wassers an die Oberfläche und im Gegenzug das Absinken des Schlammes zum Boden hin begünstigt. Gleichzeitig wird der eingedickte Schlamm am Boden zu einem Austragstrichter geschoben, um von dort durch Pumpen abgezogen zu werden.

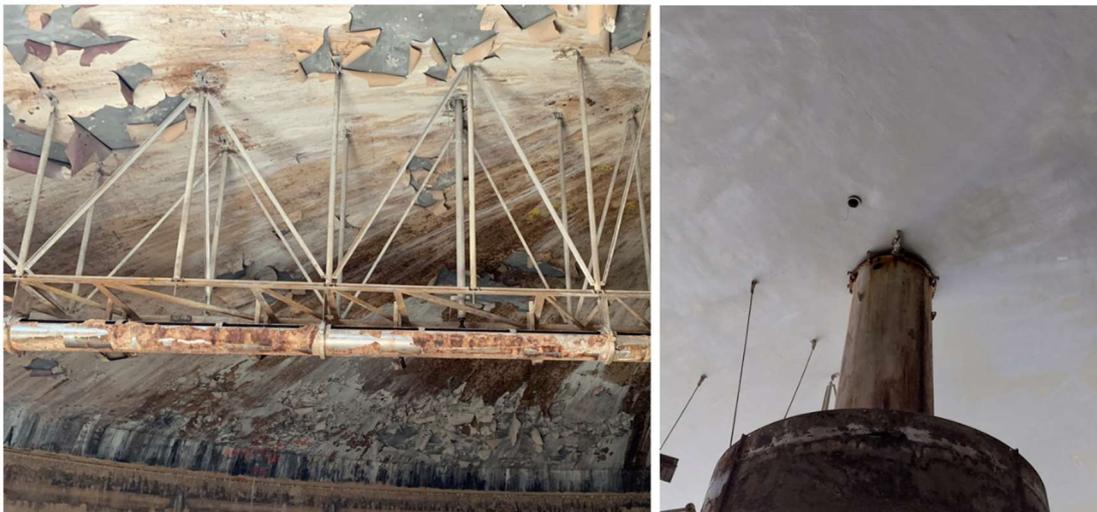
Abbildung 2 - Oberflächenschutzschicht beschädigt und erneuert im ED 2

Aktuell besteht Handlungsbedarf an Eindicker 1 (ED1) und Eindicker 2 (ED2), die mit Primärschlamm beaufschlagt werden. Wie oben beschrieben, führen die Zersetzungsprozesse im Abwasser zur Entstehung und Freisetzung von Schwefelwasserstoff. Auf Grund der langen Betriebszeit seit der letzten umfassenden Sanierung, haben sich innen im Oberflächenschutzsystem Schadstellen gebildet, durch die H_2S eindringen und den Beton angreifen kann. Im ED2 wurde das OSS bereits 2019 in einer Notfallmaßnahme saniert, weil der damalige Zustand besorgniserregend war und zur Sicherung des Bauwerks schnellstmöglich gehandelt werden musste (siehe Abbildung 2).

Vorgefunden wurden lokale Beschädigungen des OSS in Form von Rissbildungen und Ablösungen. An den betreffenden Stellen konnte der Angriff durch biogene Schwefelsäure als Produkt des vorhandenen Schwefelwasserstoffes als Ursache ermittelt werden. Bedingt wurde dies durch nicht schwefelsäurebeständige Bestandteile in der bisherigen Beschichtung. Die Schäden traten jeweils lokal auf und wuchsen sukzessive von der Eintrittsstelle konzentrisch in die Tiefe des Betons. Dabei wurden Eindringtiefen von i. d. R. bis 10 mm in Teilbereichen bis 25 mm vorgefunden. Der chemische Angriff auf das Bauwerk ist innerhalb des Eindickers nur für den Gasraum feststellbar, nicht jedoch in den mit Schlamm beaufschlagten Bereichen. Das ist auch an den stark korrodierten Befestigungselementen ablesbar, die im Gasraum frei liegen.

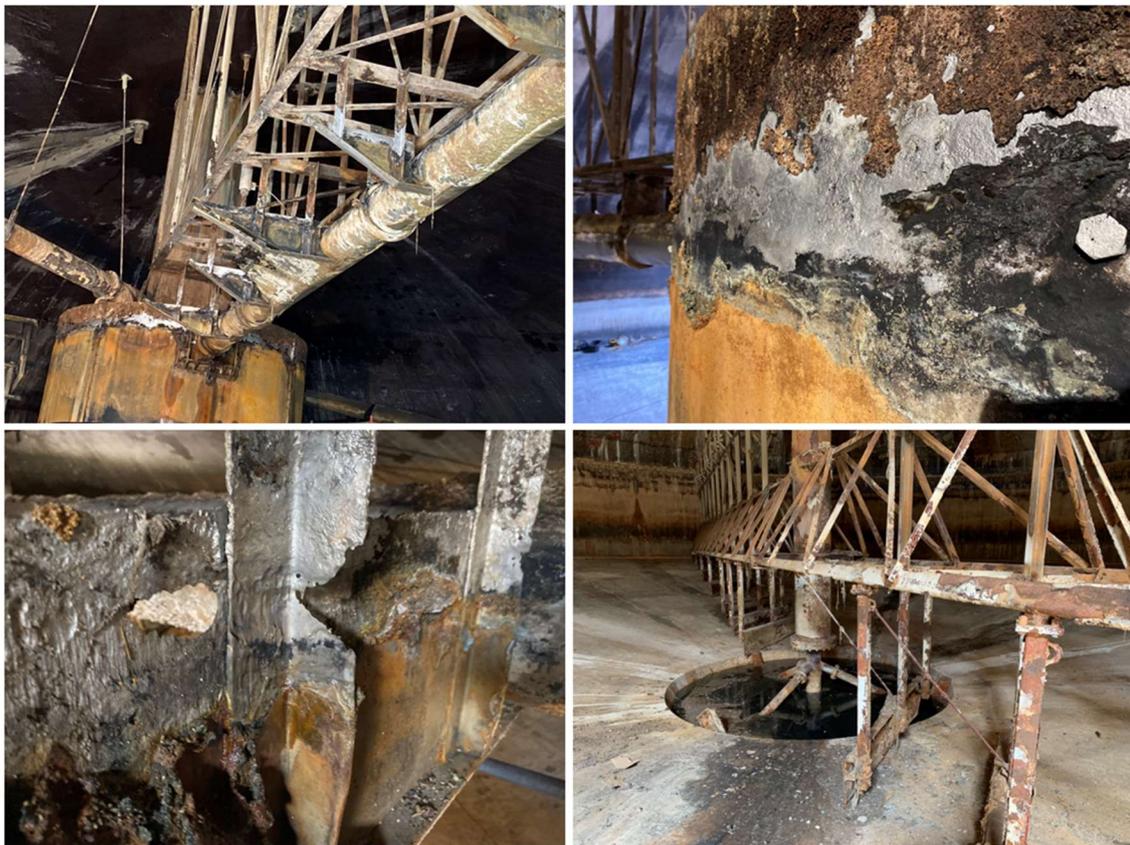
Abbildung 3 - Schadensbilder am Krählwerk ED 1

Die Krählwerke weisen auf Grund ihrer bisherigen langen Lebensdauer Schäden auf, die über den Umfang der regelmäßigen Wartungs- und Instandsetzungsmaßnahmen hinausgehen. Insbesondere der Verschleiß im Bereich der Schlammaufgabe ist gravierend und mit der Gefahr von Folgeschäden mit langfristigem Betriebsausfall verbunden. Die gasdichte Durchführung der Krählwerkswelle durch die Kuppel – die sogenannte Wassertasse – ist durch Korrosion stark angegriffen.

Die Krählwerke weisen nach einer Betriebszeit von über dreißig Jahren starke Verschleißerscheinungen auf (siehe Abbildung 3). Ursächlich sind dafür die aggressiven Bedingungen in den Eindickern. Betroffen sind vor allem die Bauteile, die sich im Übergang zwischen Schlammfüllung und Gasraum befinden. Daher werden die Einrichtungen regelmäßig überprüft und instandgesetzt, soweit es der konstruktive Aufbau der Anlage zulässt. Im Verlauf der Planung (Vorplanung) wurden verschiedene Lösungsansätze im Rahmen einer Multikriterienanalyse untersucht und miteinander verglichen. In Betracht kamen eine Reparatur (Variante 1) oder der Neubau (Variante 2) der Krählwerke. Als Bewertungskriterien wurden die Betrieblichen Eigenschaften (hinsichtlich Betriebsweise, Wartungsaufwand und Beständigkeit), die Kosten (für Investition, Nutzung und betrieblichen Unterhalt), die Umweltwirkung und die Auswirkung (Risiko) auf den Bauablauf des Projektes herangezogen.

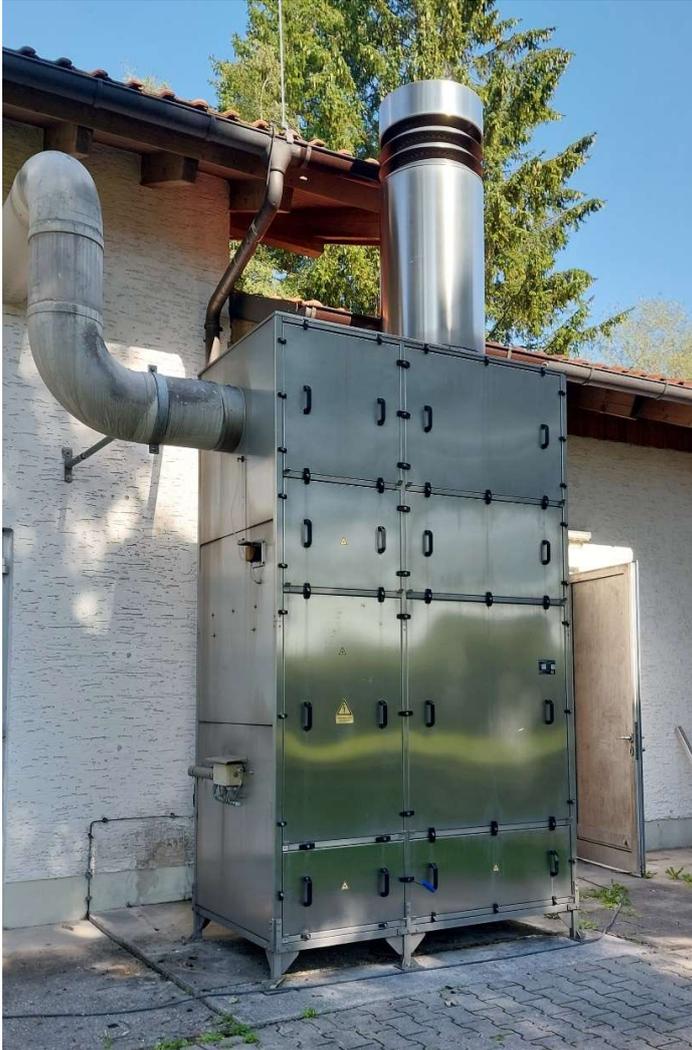
Abbildung 4 - Photoionisationsanlage (beispielhaft)

Photoionisationsanlagen (siehe Abbildung 4) verbinden eine UV-Lichtquelle mit einem nachgeschalteten Aktivkohlefilter. Dort entstehen zunächst unter der Wirkung energiereicher UV-Strahlung auf die Abluft Ozon und Hydroxyl-Radikale. Diese oxidieren in einem ersten Schritt einen Teil der Schad- und Geruchsstoffe, z. B. Schwefelwasserstoff, bereits im freien Luftstrom. Im nachfolgenden Aktivkohlefilter, der zur Unterstützung der Prozesse mit einer katalytisch wirkenden Beschichtung versehen ist, wird die Oxidation abgeschlossen und die Luftschadstoffe zu Wasser und CO₂ umgesetzt. Das überschüssige Ozon wird im Aktivkohlefilter ebenfalls vernichtet. Schwefel setzt sich in elementarer Form auf dem Filtermaterial ab, das nach 1,5 bis 2 Jahren verbraucht ist.
