Datum
04.11.2020

**Grüne Infrastruktur (Fassadenbegrünung und Entsiegelung)
für das Heizkraftwerk in der Theresienstraße 36 umsetzen**

Antrag Nr. 20-26 / B 00713 des Bezirksausschusses des 3. Stadtbezirks vom 15.09.2020

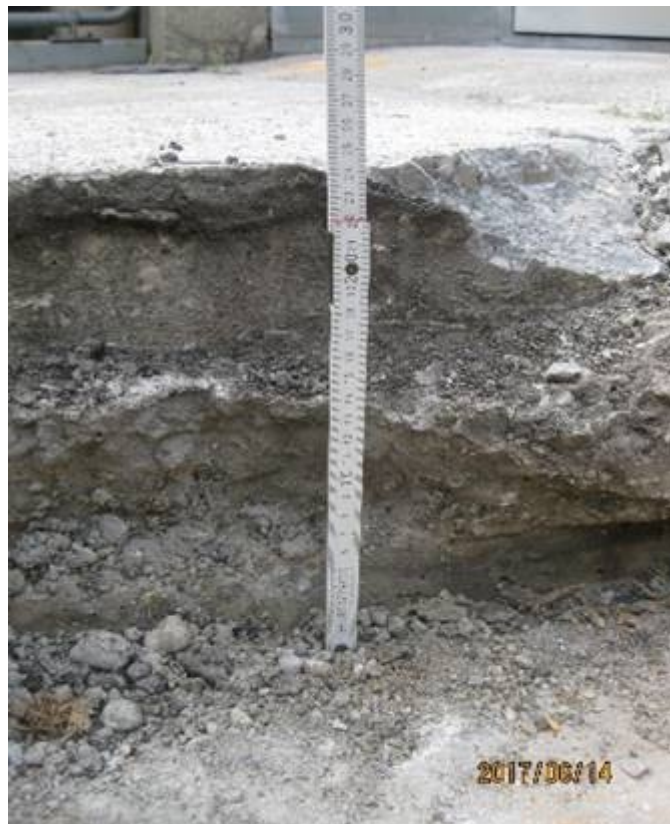
„Das Gebäude des HW Theresienstraße wurde Ende der 50er Jahre errichtet. Die Hoffläche des Areals ist unterkellert und die Stahlbetondecke weist (siehe Bild unten) an mehreren Stellen durch das Eindringen von Wasser Schädigungen auf.

Aufbau der schadhaften Hoffläche von der Stahlbetondecke bis zur Asphaltoberfläche des unterkellerten Bereichs

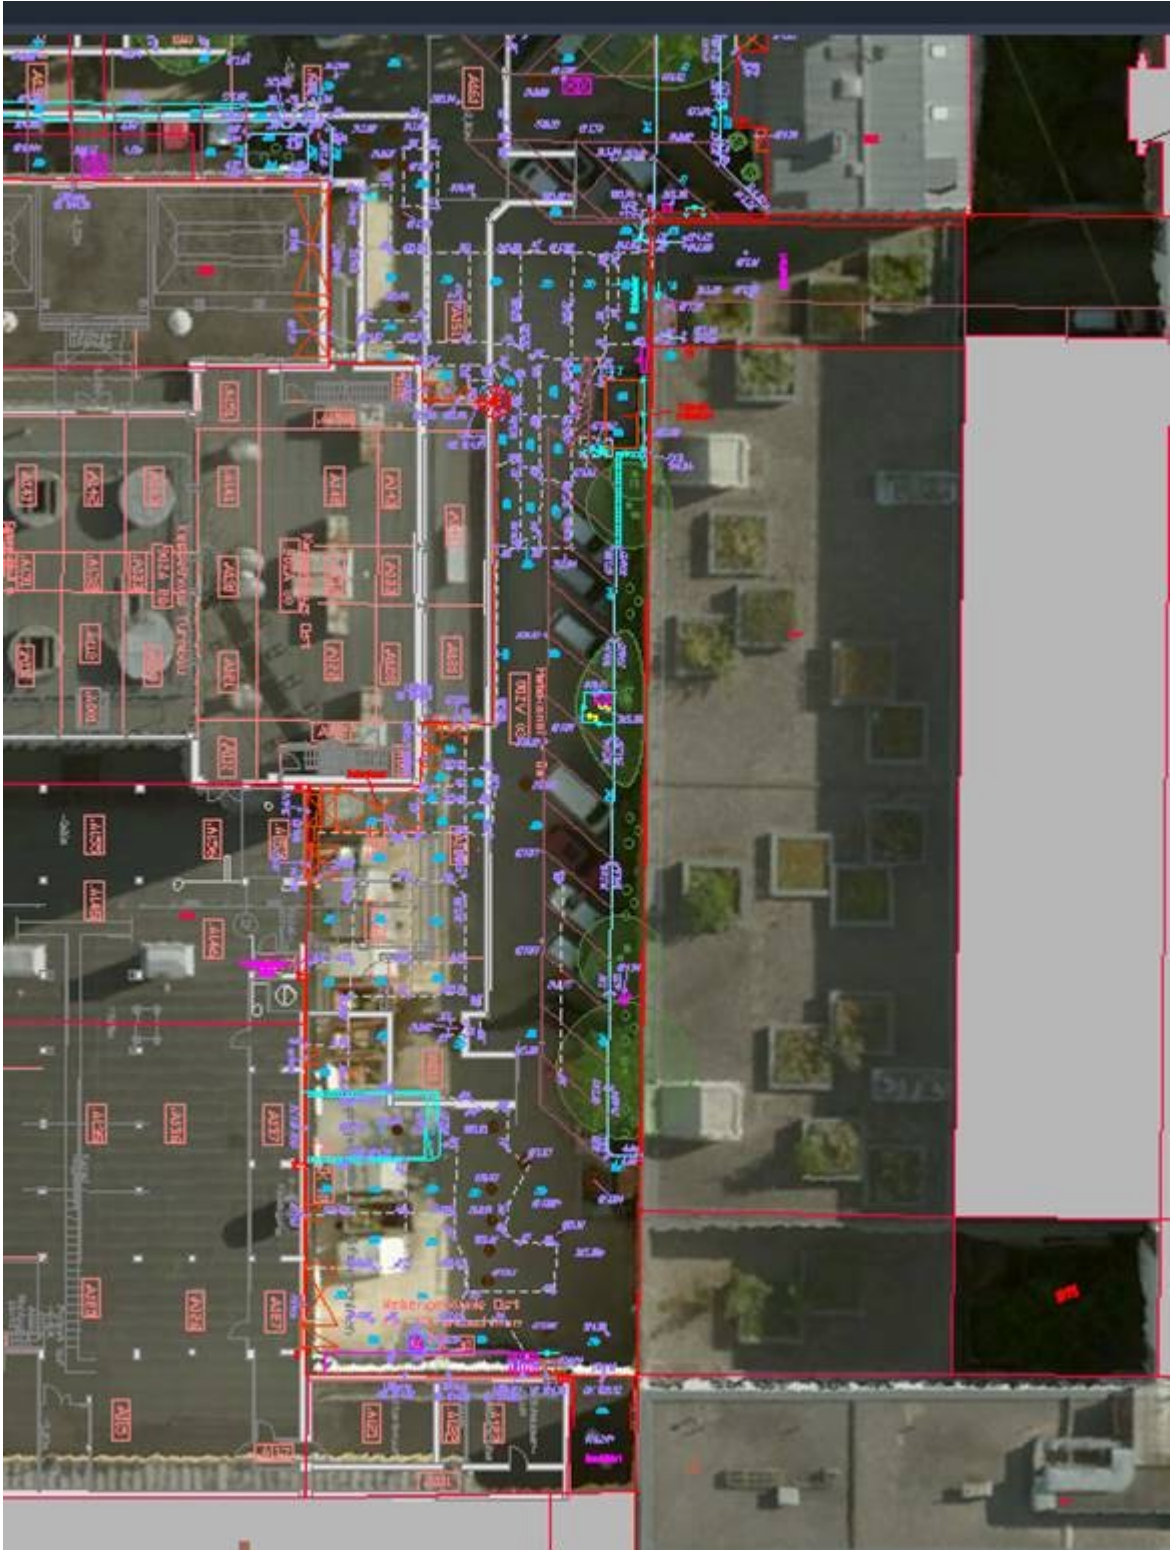
Möglichkeit für eine Entsiegelung besteht bei den ausgewiesenen Schrägparkplätzen (ca. 8 Stück) im östlichen Bereich des Areals (angrenzend an das Gebäude der Allianz AG). Der Zeitpunkt für die Umsetzung/Realisierung ist hier frühestens nach Beendigung der Baumaßnahmen am angrenzenden Allianzgebäude im Jahre 2025. Die SWM planen dort vorzugsweise Rasengitterbausteine einzusetzen. Dabei werden wir die Belange der Feuerwehr sowie des Gewässerschutzes berücksichtigen.

Potenzielle Entsiegelungsfläche, ca. 200 m²
